Analyse du risque pluvial dans les quartiers précaires d'Abidjan. Etude de cas à Attécoubé

Analysis of the rainfall risks in the precarious districts of Abidjan. Survey of cases in Attécoubé

Célestin HAUHOUOT

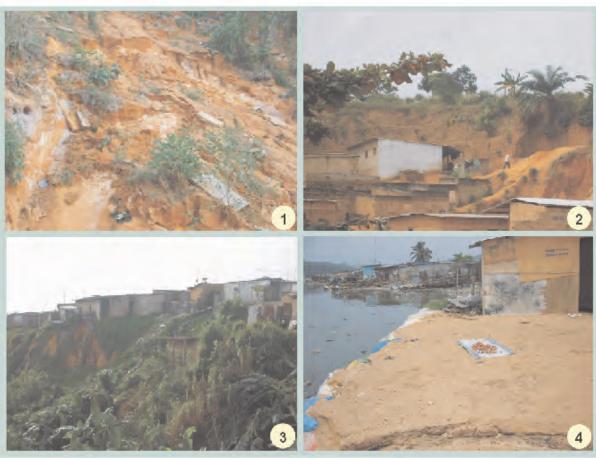
- Escarpement favorable aux glissements de terrain à Gbébouto, Attécoubé (cliché: A.TAMBOURA, 2008)
- Terrassements et déblaiements d'un versant pour la construction de maisons à Attécoubé (cliché: C.HAUHOUOT, 2008).
- Constructions en bordure de falaise à Gbébouto, Attécoubé (cliché: A.TAMBOURA, 2008)
- Développement d'un habitat sur un remblai artisanal à Attécoubé (cliché: A.TAMBOURA, 2008)

Attécoubé compte onze quartiers précaires implantés sur des sites à risque. Dans ces quartiers, les nouveaux venus réalisent des travaux de terrassement et de déblaiement pour dégager des parcelles de terrain sur les versants. La paroi recule alors parallèlement à ellemême et prend l'allure de marches d' escalier supportant chacune une maison (photo 2). Ils procèdent aussi au remblaiement des coins de lagune avec des détritus, des pneus usés, des sacs de sable et de gravier qu'ils recouvrent ensuite de sable pour aménager des terrains constructibles. Ces pratiques d'urbanisme incontrôlées qui fragilisent le milieu exacerbent les risques d'érosion et d'inondation.

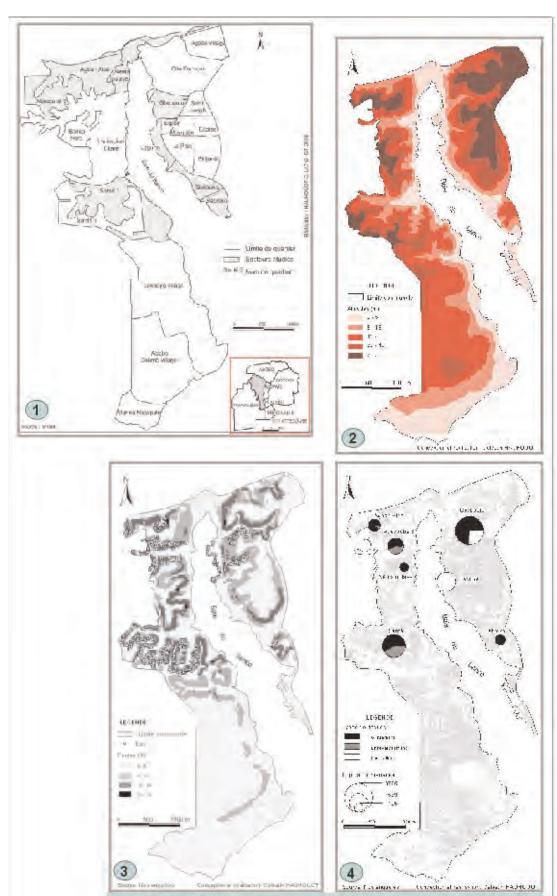
- Le secteur d'étude
 2.3. Modèle numérique de terrain et développement de l'habitat précaire sur les sites à risques d'Attécoubé
 Estimation du nombre de personnes menacées par un risque pluvial dans les quartiers précaires d'Attécoubé

Les données essentielles utilisées dans l'étude sont des données cartographiques et statistiques. Comme données cartographiques on s'est référé à la carte topographique (courbes de niveau) à 1 /5000 réalisée par le BNETD/CCT (ex-DCGTx) et au plan cadastral du site. Les données statistiques sont des relevés météorologiques (mensuels et journaliers) effectués par la Société d'Exploitation et de Développement Aéroportuaire, Aéronautique et Météorologique (SODEXAM) d'Abidjan et des données sur la population et l'habitat des quartiers précaires d'Attécoubé. (Figure 1 : le secteur d'étude)

Le plateau d'Attécoubé forme un ensemble tabulaire plus ou moins massif et incliné du nord vers le sud. Cet ensemble culmine à des altitudes de 40 à 60 mètres (fig. 2). Ces altitudes baissent entre 0 et 5 mètres aux alentours du bras lagunaire.
