## Le bassin versant de l'oued El Kébir (Tunisie orientale) : du risque d'inondation au risque environnemental

### The catchment area of the wadi El Kebir (Eastern Tunisia): from the risk of flood to the environmental risk

Walid CHOUARI\*

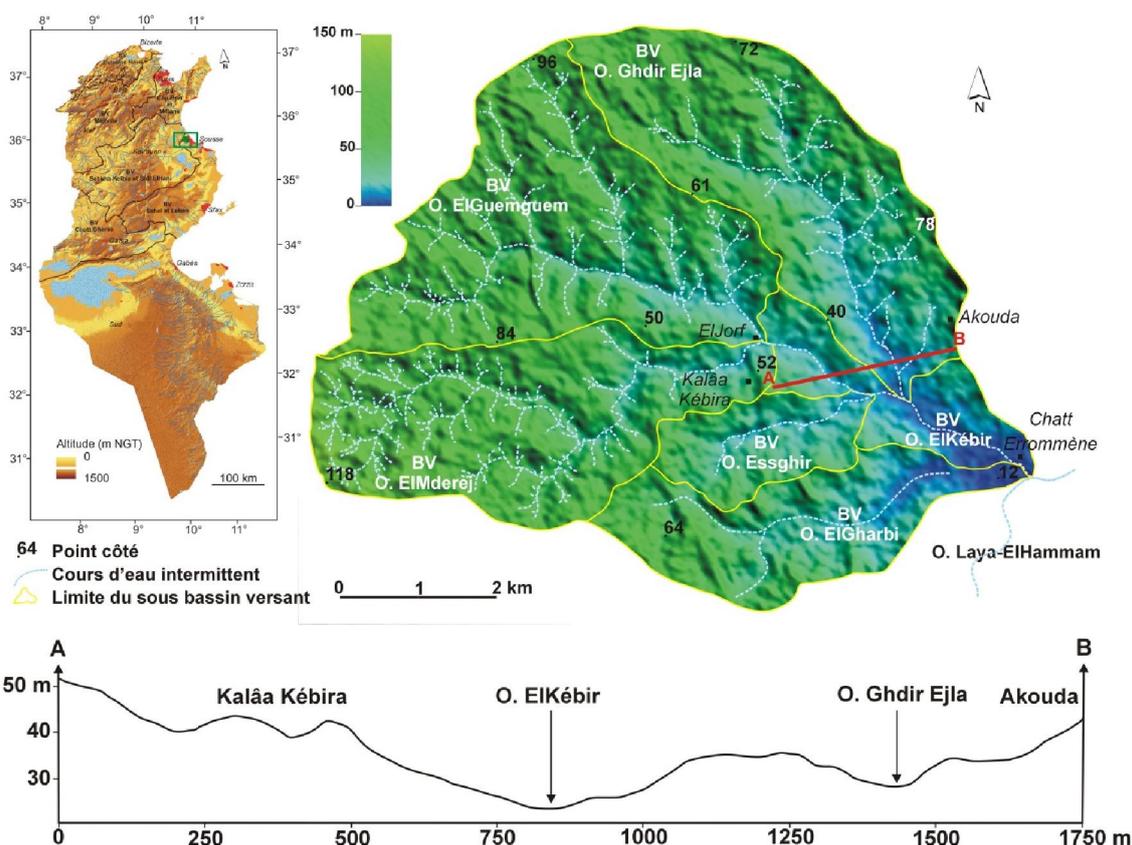
**Figure 1 :** Localisation du bassin versant de l'oued El Kébir en Tunisie (gauche), et détails de sa topographie et de son hydrologie (droite).

**Figure 1:** Localization of the catchment area of the wadi El Kebir in Tunisia (left), and details of its topography and its hydrology (right).

Le bassin versant de l'oued El Kébir, sous-bassin versant de l'oued Laya El Hammam (219 km<sup>2</sup>) est d'une superficie de 48 km<sup>2</sup>. Ce bassin versant résulte de la confluence de cinq affluents principaux : oued El Mderej (10 km<sup>2</sup>), oued El Guemguem (12,8 km<sup>2</sup>), oued Ghdir Ejla (11,8 km<sup>2</sup>), oued Essghir (4 km<sup>2</sup>) et oued El Gharbi (7,1 km<sup>2</sup>). Ce dernier sous-bassin versant est aujourd'hui barré par le passage de la voie ferrée et de la route qui relie Akouda à Kalâa Sghira, et correspond à un système semi-endoréique et n'arrive à se déverser dans l'oued El Kébir que lors des crues exceptionnelles (Figure 1).

Le bassin versant de l'oued El Kébir est marqué par un relief collinaire vallonné de basses altitudes (qui ne dépasse pas 125 m). Sa partie inférieure est constituée par une plaine alluviale d'une altitude moyenne de l'ordre de 13 m au niveau de la confluence avec l'oued Laya-El Hammam. La lecture du relief et la vision des vallées montrent que les versants collinaires sont cultivés et entrecoupés de vallées encaissées (Figure 1).

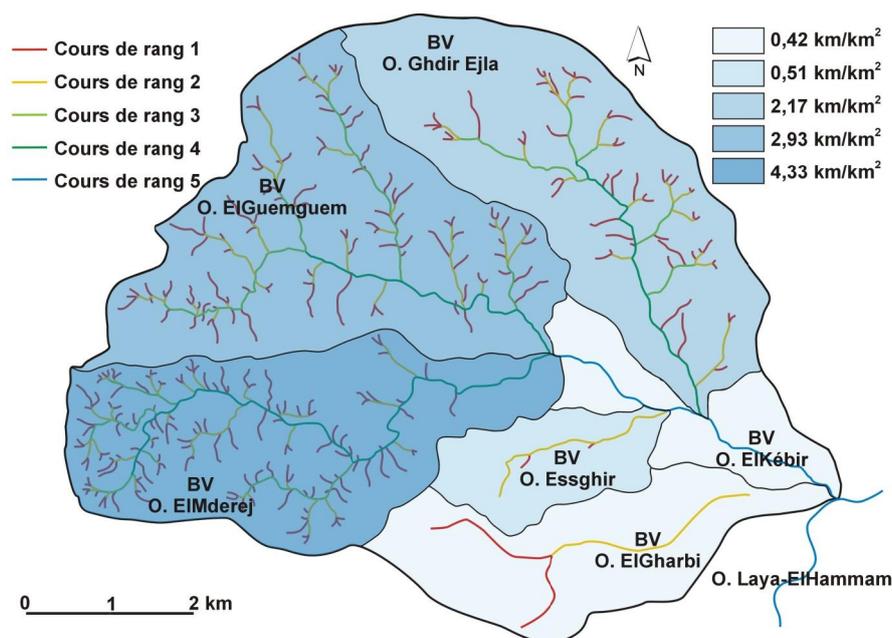
**Figure 2.** Densité de drainage par sous-bassin versant et ordonnancement du chevelu hydrographique selon le principe de classification de Strahler

**Figure 2.** Density of drainage by under area catchment and classification of the waterways according to the principle of classification of Strahler

Les sous-bassins versant des oueds El Guemguem ( $K_c = 1,53$ ), El Mderej ( $K_c = 1,41$ ) et Ghdir Ejla ( $K_c = 1,45$ ) montrent un chevelu hydrographique ramifié, dense, hiérarchisé et bien encaissé. En adoptant la classification de Strahler, le chevelu hydrographique est marqué par une fréquence élevée des affluents d'ordre 1 et une très forte densité de drainage supérieure à  $2,17 \text{ km/km}^2$  dans la partie moyenne et amont du bassin versant. En aval, à El Jorf à Kalâa Kébira, le chevelu se réduit à un seul collecteur (oued El Kébir) ; (Figures 1 et 2).

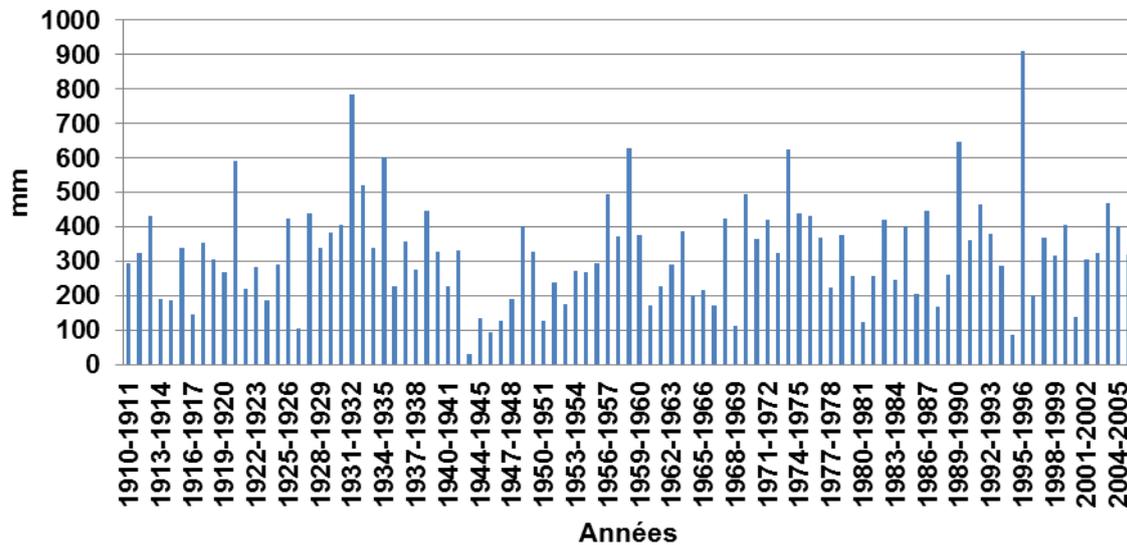
**Figure 3.** Évolution des précipitations annuelles à la station d'Akouda entre 1910 et 2006

*Figure 3. Evolution of annual precipitations at the weather station of Akouda between 1910 and 2006*

avec une pluviométrie moyenne annuelle de 326 mm enregistrée à la station d'Akouda (1910 – 2006). Les pluies donnant lieu aux ruissellements importants sont à caractère orageux. Les orages, limités en superficie, sont souvent suivis d'une traîne qui peut intéresser une superficie beaucoup plus vaste. Les pluies automnales sont les plus abondantes et les plus intenses, bien que les moyennes pluviométriques cachent de grandes variations interannuelles puisque le coefficient de variation est de l'ordre de 0,38 entre 1901 et 2010 enregistré à la station principale la plus proche de Sousse (Figure 3).

La figure ci-dessus montre que la station d'Akouda a enregistré pendant les années agricoles 1931-1932 et 1995-1996, respectivement des moyennes annuelles de 2,4 et 2,7 fois la moyenne annuelle (326,4 mm) calculée entre 1910 et 2006. En octobre 1969, la station principale de Sousse a reçu 431 mm, soit six fois la moyenne pluviométrique de ce mois. En décembre 1970, la même station a enregistré au bout de 24 heures près de 142 mm pour un total annuel qui n'a pas dépassé 433 mm. En décembre 1973, deux averses importantes ont été enregistrées à la station de Sousse, la première a donné 100 mm et la deuxième 117,7 mm en 24 h (MEHDOUANI, 2003). La même averse a donné 267 mm à la station pluviométrique de Kalâa Kébira. Le 23 septembre 2016 la station d'Akouda a enregistré 102 mm soit 2,3 fois la moyenne du mois. Le 29 septembre 2016, la station de Sousse Sud a enregistré 175 mm, la station de Kalaâ Sghira 164 mm et la station de Kalaâ Kébira 104 mm, soit respectivement quatre fois, 3,8 fois et 2,4 fois la moyenne du mois. Ces quantités pluviométriques engendrent souvent des lames d'eau de ruissellement importantes.

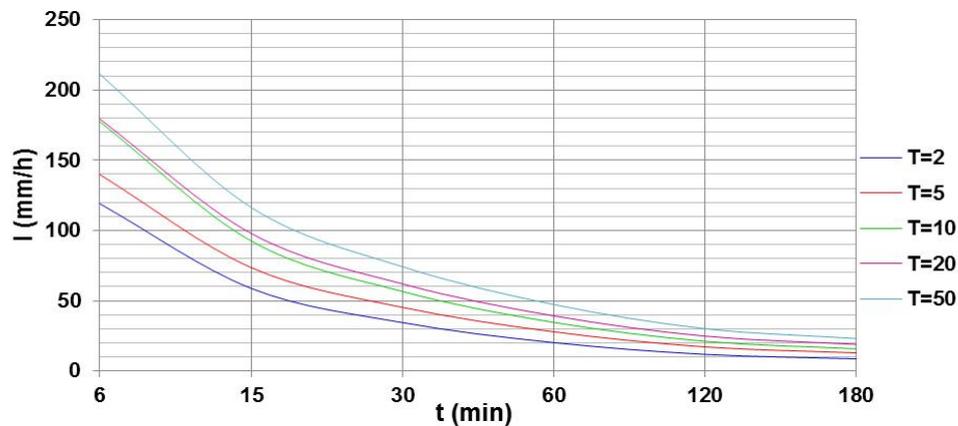
**Figure 4.** Courbes d'Intensité-Durée-Fréquence de la station météorologique de Kalâa Kébira

*Figure 4. Intensity-Duration-Frequency curves of the Kalâa Kébira meteorological station*

Le calcul de deux variables « I » et « t » nous a permis d'appliquer la formule de Montana et de dessiner les courbes d'Intensité-Durée-Fréquence (Figure 4).

Les périodes de retour des intensités enregistrées pendant l'épisode d'octobre 1995 (71,1 mm/h) à la station de Kalâa Kébira dépassent de loin la période de retour cinquantennale qui est de 47,29 mm/h pour une durée d'une heure.

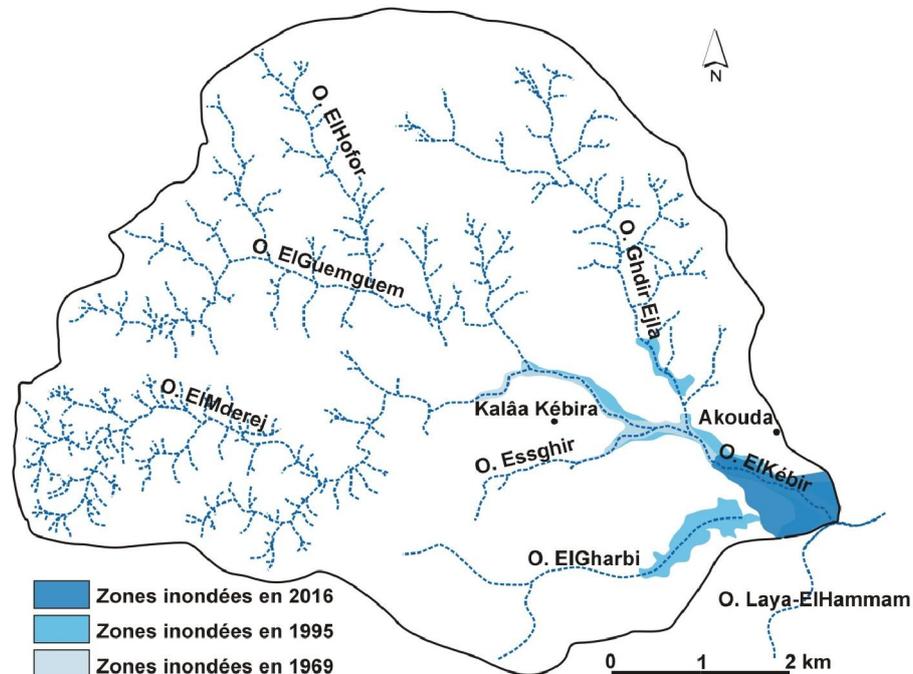
**Figure 5.** La superposition des zones inondées pendant les crues de 1969, 1995 et 2016  
**Figure 5.** The superposition of the zones flooded during risings the 1969, 1995 and 2016  
 Sources : observations directes, archives photographiques et JICA, 1994

Sur l'oued El Kébir, la crue de référence est celle de 1995, même s'il est difficile d'affirmer que ce niveau soit centennal ou supérieur vu l'étroitesse et la discontinuité des séries des mesures pluviométriques et l'absence des mesures limnimétriques. La crue de 1995 a eu lieu à la fin de travaux de recalibrage et d'endiguement de l'oued. Les pluies de l'automne 1995 ont donné lieu à un écoulement à ras bord des oueds et des inondations du côté de la ville de Kalâa Kébira et de Chatt Errommène à Akouda. Pendant la journée du 30 novembre 1995, de grandes superficies ont été inondées. Selon les observations de l'équipe du CRDA de Sousse (Commissariat Régional de Développement Agricole), les débordements et les inondations les plus importants sont observés tout au long du lit principal de l'oued El Kébir et surtout au niveau de la confluence de l'oued El Kébir avec l'oued Laya-El Hammam à Chatt Errommène (Figure 5).

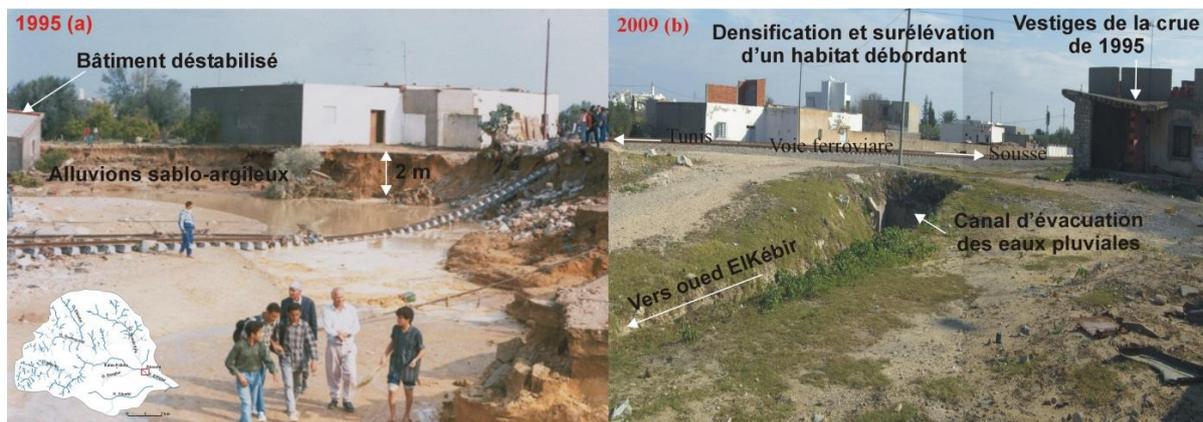
**Figure 6 a.** À Kalâa Kébira, la voie ferroviaire a été particulièrement touchée, subissant aussi la coupure de la route MC 48. Cette dernière a joué le rôle de barrage à l'écoulement ce qui a provoqué une élévation de l'eau (DALLEL, 2002). In Kalâa Kébira, the railway way was particularly damaged, also undergoing the cut of the road MC 48. This road played the part of stopping to the flow what caused a rise the height of water (DALLEL, 2002).

**Figure 6 b.** Les traces des inondations de 1995 sont toujours là pour témoigner des dégâts dont l'écoulement est capable lors de certaines circonstances météorologiques (CHOUARI, 2009). The traces of the floods of 1995 are always existing to testify the damage of which the flow was able at the time of certain weather circumstances (CHOUARI, 2009).

Les dégâts enregistrés en 1995 au niveau de l'infrastructure reflètent des facteurs de vulnérabilité dont les effets sont directs. Il s'agit des courants d'eau et du temps de la submersion. La crue débordante est le résultat du débit issu du bassin versant à l'amont des confluences. Les terrains en amont des ponts se sont retrouvés entièrement inondés jusqu'à ras de bord des digues et il y a eu de surverse. Les archives photographiques et les observations directes des traces de la crue font ressortir que les habitations et les vergers côtoyant le lit ont été submergés par les eaux courantes, une stagnation de grandes quantités d'eau au niveau des routes et une destruction des chaussées et de la voie ferroviaire. Les ponts nouvellement construits ont subi des dommages importants. La crue emporta aussi plusieurs ponts qui dataient de l'époque coloniale. Les quartiers d'El Jorf à Kalâa Kébira et Chatt Errommène à Akouda ont été les plus touchés. À Kalâa Kébira les buses de la route MC48 et de la voie ferroviaire, à l'aval de la confluence de l'oued El Kébir et Essghir, n'étaient pas à la hauteur de faire transiter les quantités d'eau déferlantes, ce qui a entraîné un étalement des eaux à l'amont et un rehaussement du niveau de l'eau provoquant des inondations dans les zones avoisinantes et l'ouverture d'un deuxième passage à quelques dizaines de mètres au sud du pont de la voie ferroviaire (Figures 6 a et b). Au niveau des zones

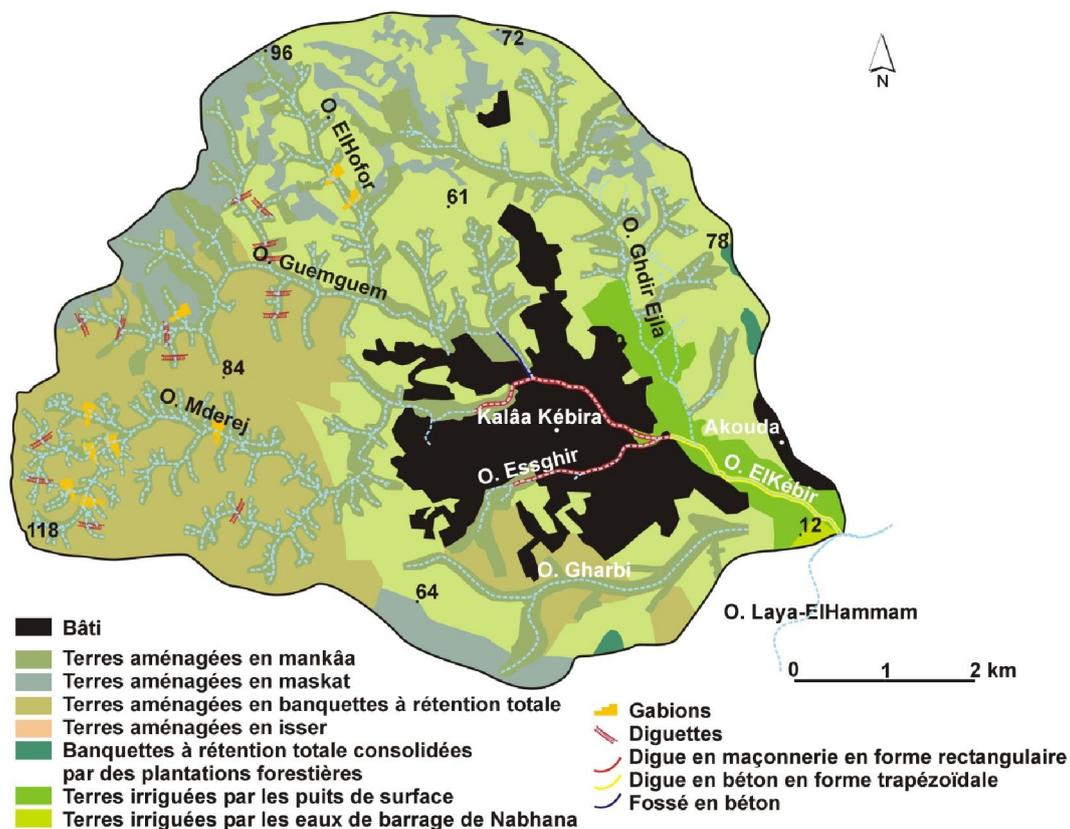
**Figure 7.** Carte des aménagements de conservation des eaux et des sols et de protection contre les inondations dans le bassin versant de l'oued El Kébir.

**Figure 7.** Map of the adjustments of conservation of water and the grounds and of protection against the floods in the catchment area of the wadi El Kébir.

Ainsi, l'aménagement du sous-bassin versant de l'oued El Mederej est considéré comme une opération pilote. Les travaux d'entretien de l'oued et ses affluents, comme le curage, l'entretien de la végétation de berges et la réfection d'ouvrages de franchissement et l'entretien des banquettes, sont poursuivis. Les responsables de la CRDA de Sousse (Commissariat Régional de Développement Agricole) affirment qu'après la construction de la série d'aménagements, l'écoulement s'est ralenti et nous n'avons pas enregistré de débordement (Figure 7).

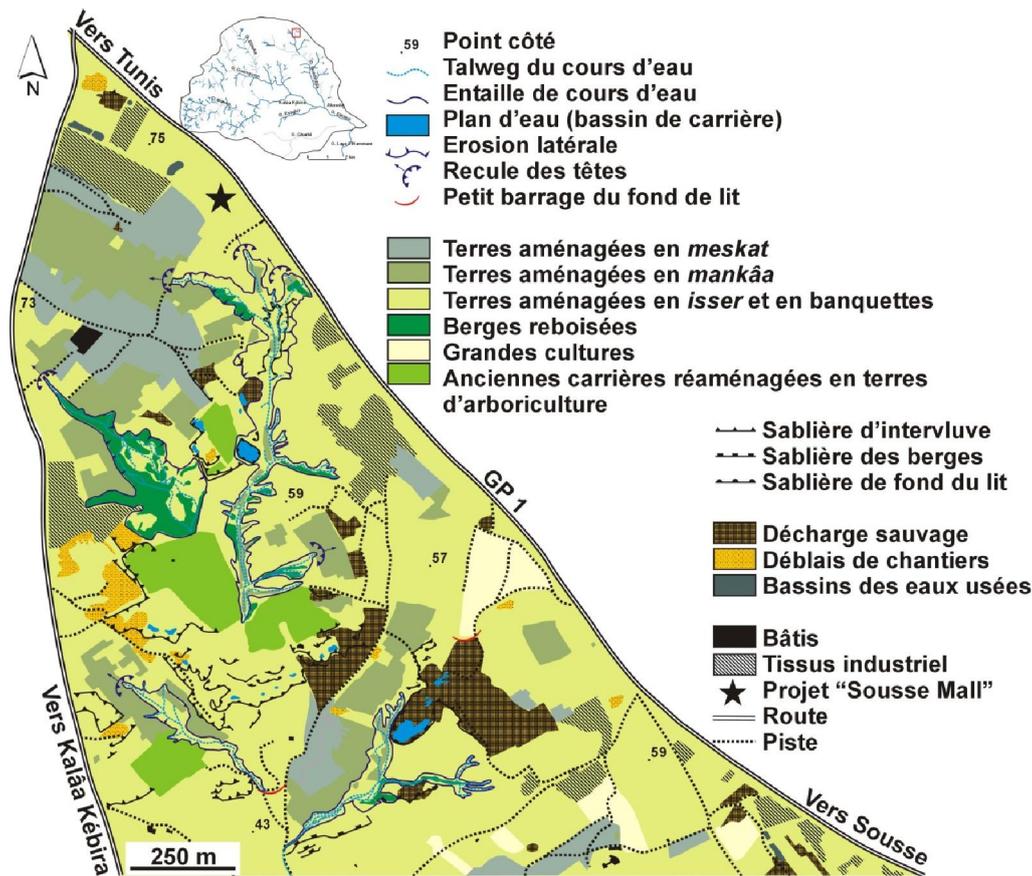
**Figure 8.** Défiguration du paysage morphohydrologique par l'exploitation d'une sablière de fond du lit en amont du sous-bassin versant de l'oued Ghdir Ejla (les sablières d'Echraoui à Kalâa Kébira).

**Figure 8.** Disfiguration of the morphohydrologic landscape by the exploitation of a basic sand pit of the bed upstream of under catchment area of the wadi Ghdir Ejla (sand pits of Echraoui in Kalâa Kébira).

Nos visites simultanées et attentives du terrain, nous ont permis de signaler que les problèmes actuels du bassin versant sont multiples. En amont et dans la partie moyenne du bassin versant, notamment sur les branches des oueds El Guemguem et El Mderej, on a pu constater une prolifération de sablières ouvertes aux dépens des berges et une accélération de l'érosion hydrique. Les matériaux sablo-argileux constituant les lits et les berges des oueds se caractérisent par une faible cohésion. Les sables des oueds sont facilement arrachés et entraînés par les cours d'eau. Le sapement des berges et l'extension des excavations par les eaux courantes dans les zones exploitées en sablières sont les deux processus qui commandent l'évolution du lit des oueds. Les sablières détruisent la couverture végétale, favorisent morphologiquement le ravinement et l'élargissement des cours d'eau, et contribuent à l'aggravation des problèmes de drainage par la décharge de matériaux d'une façon anarchique dans les lits des ravins. L'exploitation des fonds des lits, des berges et des talus d'érosion dégagés dans les sables des carrières rendent parfois difficile la distinction du lit naturel du lit artificiel (BOUJARRA *et al.*, 2002 ; MEHDOUANI, 2003). BOUJARRA *et al.*, (2002) soulignent que le rythme de recul des berges au niveau de l'oued El Mderej coïncide avec les rives concaves où sont localisées les carrières (Figure 8).

La comparaison de l'assemblage de cartes topographiques 1/25 000 de 1988 et un extrait de Google Earth de 2016 montre qu'en amont de l'oued Ghedir Ejla, au niveau des têtes de source dans le secteur d'Echraqui au nord-est de Kalâa Kébira, la section a connu de nombreuses modifications (Figure 8). La carte topographique (1988) montre un lit large de 80 m, alors que l'extrait de Google Earth 2016 montre une section spectaculairement élargie de 120 m. Les entailles ravinées ont été très démantelées et souvent séparées par des sablières. En comparant les superficies ravinées à partir de la carte topographique 1/25 000 de 1988 et de l'extrait de Google Earth de 2016, on voit que la tendance est vers une extension progressive des aires ravinées, malgré les opérations de reboisement des berges, les petits barrages et les banquettes installées pour réparer les rives et capter l'eau. La durée de vie, généralement courte, de différents ouvrages réalisés (15 ans pour les banquettes mécaniques et les digues en terre) oblige un entretien permanent. Par ailleurs, en amont, la situation pourrait s'aggraver avec les travaux qui accompagnent la construction d'un nouveau centre commercial « Sousse mall ». Alors que, plus en aval, avec la prolifération des carrières, un talweg bien tracé du cours d'eau n'existe pas.

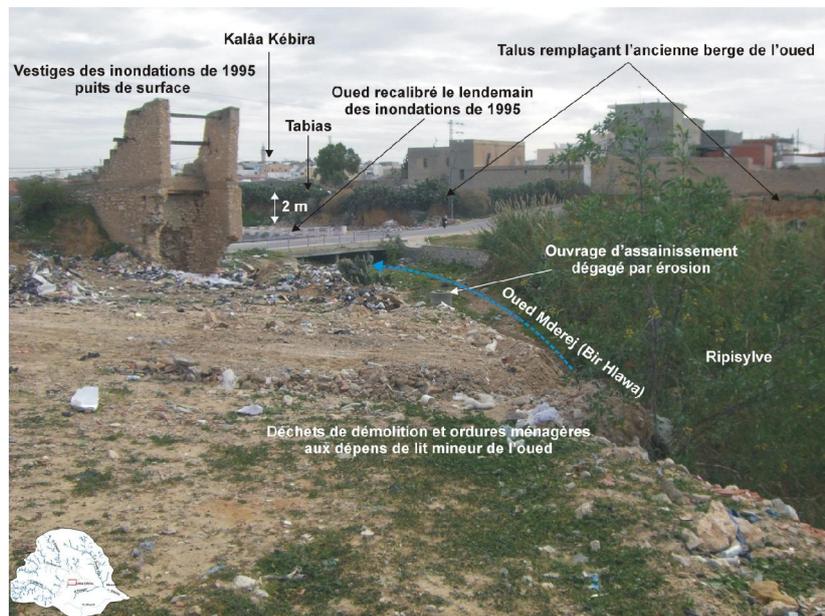
**Figure 9.** La photo illustre les risques auxquels sont exposées certaines constructions situées à proximité du lit mineur des différents oueds qui traversent Kalâa Kébira (ici l'oued Bir Hlewa). Théoriquement, les rives des oueds ne devraient pas être urbanisées, mais leur situation sur un front d'extension urbaine en fait des zones très prisées.

**Figure 9.** The photograph illustrates the risks to which certain constructions, located near the bed of the various wadis which cross Kalâa Kébira (here the wadi Bir Hlewa), are exposed. Theoretically, the banks of the wadis should not be urbanized, but their situation on a face of urban extension makes them of zones very appraisals.

Le périmètre public irrigué de Chatt Errommène constituait, à sa création durant les années 1970, un espace tampon entre les villes d'Akouda et Hammam Sousse. Mais la proximité de la ville et l'émiettement de la propriété foncière qui le distingue l'ont rendu fragile face à la pression urbaine. La plupart des vergers périurbains sont aujourd'hui désormais inclus dans le nouveau Plan d'Aménagement Urbain (PAU) de la ville d'Akouda. La confluence de l'oued Ghdir Ejla et de l'oued El Kébir et la rive droite de l'oued Ghdir Ejla, jadis réservées à des vergers irrigués de type « *senias* », se trouvent également inclus dans le Plan d'Aménagement Urbain de Kalâa Kébira. Les vestiges des puits de surface témoignent encore aujourd'hui de la décadence de l'agriculture périurbaine dans les zones basses du bassin versant (Figure 9).

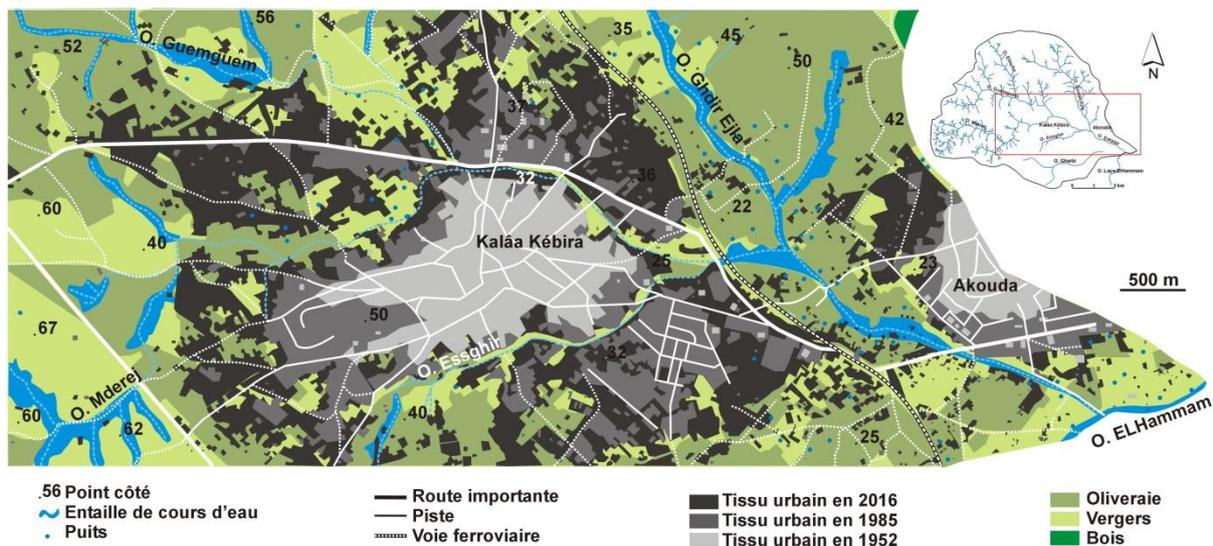
**Figure 10.** La dynamique de l'occupation des sols dans la basse vallée de l'oued El Kébir.

**Figure 10.** The dynamics of the occupation of the grounds in the low valley of the wadi El Kebir.

Sur les interfluvies périurbains domine une arboriculture essentiellement constituée par des parcelles d'amandiers, des pêchers et des oliviers (appelées localement *ghars*). La rapide urbanisation a entraîné également une forte demande de terrains à bâtir en zones périphériques. Le sol périurbain à Kalâa Kébira et à Akouda Ouest, à caractère privé et faiblement contrôlé par les outils de sauvegarde, d'interdiction et de planification, a connu une spéculation foncière qui était à l'origine d'une extension urbaine. L'analyse des évolutions actuelles de l'espace communal de Kalâa Kébira conjuguée aux prévisions du Plan d'Aménagement Urbain (PAU) de 1993 montre que ce territoire se transforme rapidement, depuis 1990. Et, rien ne semble freiner l'expansion urbaine aux dépens des terres agricoles. D'ailleurs, les nouveaux PAU classent les oliveraies périurbaines comme zone sensible à l'urbanisation et non pas comme zone de sauvegarde, tel est le cas des autres oliveraies de l'arrière-pays. Cette nouvelle classification est une étape qui ouvre la voie à un changement futur du statut de ces terres (de l'agriculture à l'urbanisation), sans les contraintes réglementaires (Figure 10).

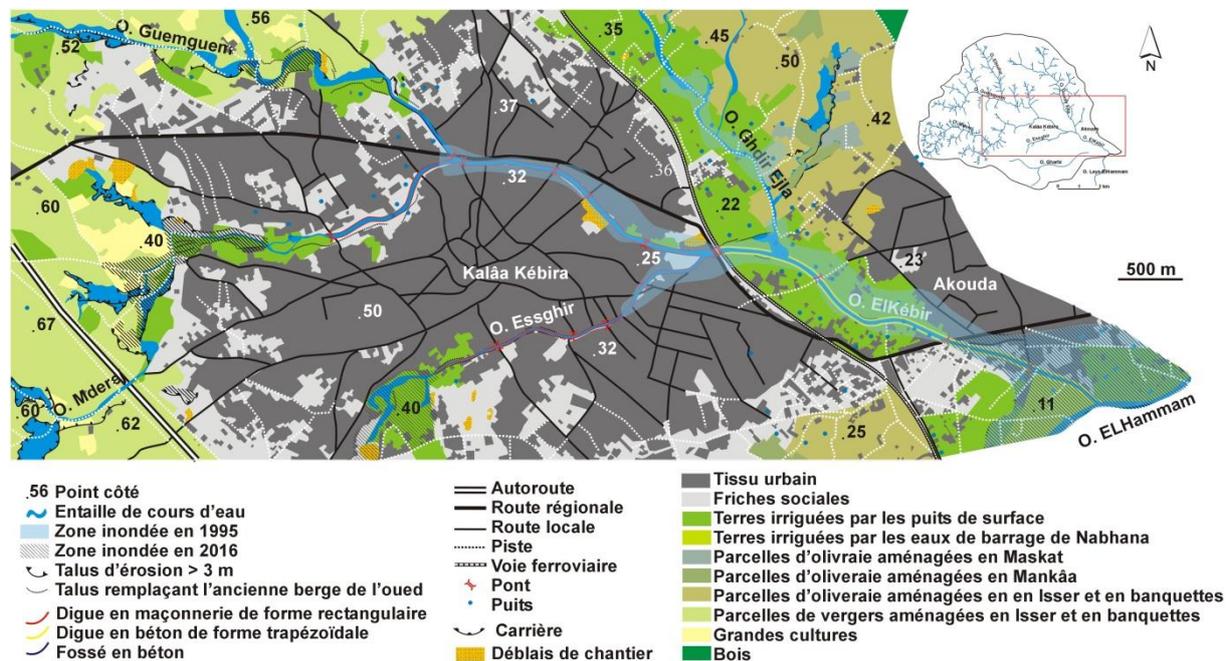
**Figure 11.** La dynamique de l'occupation des sols et le risque d'inondations dans la basse vallée de l'oued El Kébir.

**Figure 11.** The dynamics of the occupation of the grounds and the risk of floods in the downstream of the wadi El Kebir. Sources : cartes topographiques 1/50 000 de type 1952 (feuilles de Soussé et Sebkhâ Kelbia) et 1/25 000 de type 1985 (feuille de Soussâ n°57 « NO » et feuille de Sabkhat Al Kalbiyya n° 56 « NE »), et des extraits de Google Earth (2016).

La carte des zones inondées en 1995 a été confrontée à la carte d'occupation des sols de 2016 afin de dégager des zones de vulnérabilité. Parmi les surfaces inondées en 1995 on ne distingue aujourd'hui que 52% de zones habitées et 48% de zones agricoles ou non construites. La même carte montre qu'aujourd'hui, que les zones les plus vulnérables aux inondations sont, les tronçons non endigués des cours d'eau traversant les zones périurbaines. Ainsi, la partie occidentale de la ville de Kalâa Kébira est exposée aux inondations provoquées par les oueds El Mderej et Bir Hlewa. Alors que, la périphérie sud-ouest de la ville d'Akouda est exposée aux inondations résultant des crues du cours inférieur de l'oued El Kébir et sa confluence avec l'oued El Hammam.

Dans les zones périurbaines, la vulnérabilité de l'agglomération de Kalâa Kébira s'est beaucoup amplifiée par les effets directs et indirects d'une urbanisation le plus souvent spontanée. Les visites de terrain ont permis de détecter des perturbations et des modifications au niveau de la section d'écoulement dans certains tronçons du cours d'eau, ce qui accentue l'effet des crues et perturbe l'écoulement des eaux de ruissellement. Ainsi, en amont du quartier Bir Hlewa au nord-ouest de Kalâa Kébira, des habitations viennent d'être construites et d'autres sont encore en chantier sur les berges de l'oued du même nom, pourtant taillées dans des alluvions tendres et qui peuvent reculer rapidement sous l'effet du sapement par les eaux turbulentes des crues. En amont de l'oued Essghir au sud-ouest de Kalâa Kébira les murs de clôture des nouvelles constructions, ayant remplacé les dédales de *tabias* et les routes asphaltées, ayant remplacé les lits naturels de l'oued. Lorsque des orages intenses se déclenchent, un fort ruissellement se produit sur les sols agricoles et périurbains non protégés et les eaux boueuses souvent polluées par les déchets urbains se dirigent vers les quartiers les plus bas. La plupart des pistes convergeant vers l'agglomération ou dirigées perpendiculairement par rapport aux oueds collecteurs fonctionnent souvent en oued. Parfois, l'évacuation des eaux et des dépôts solides bien évidemment, est assurée par des petits passages de quelques décimètres de largeur, réservés entre les constructions et qui assurent la chasse des eaux vers les zones agricoles ou l'évacuation directe dans une voirie primaire mal entretenue et mal drainée. Les obstacles sur les chemins des écoulements sont nombreux. Les voitures constituent dans les voiries les plus étroites, des embâcles entraînant la montée des eaux, et dont les ruptures soudaines, ont, en outre aggravé les dégâts aux personnes et aux biens (Figure 11).

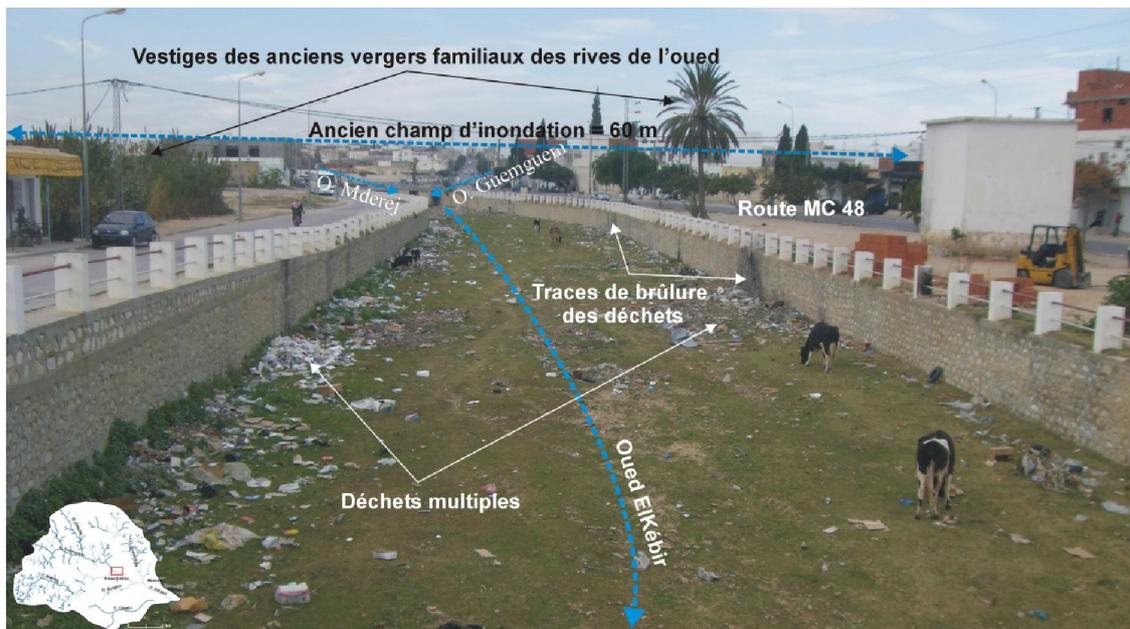
**Figure 12.** Des dépôts solides urbains sont encore rejetés dans le lit mineur de l'oued El Kébir. En aucun cas, ces dépôts ne doivent pas rester dans le lit de l'oued, sinon ils seront acheminés en aval et enfin vers la mer. On trouve aussi, et c'est une des caractéristiques de la basse vallée de l'oued El Kébir, de vastes espaces appartenant au champ d'inondation où s'entremêlent cultures, vaches, chèvres et poules vivent en liberté. Les animaux en liberté, qu'on trouve dans le cours d'eau, s'y abreuvent de temps en temps.

**Figure 12.** Urban waste is still rejected into the bed of the wadi El Kébir. These deposits should not remain in the bed of the wadi, if not they will be forwarded downstream and finally to the sea. We find also vast spaces belonging to the field of flood, where intermingle cultures, cows, goats and hens, which lives in freedom.

En aval, pendant l'évènement de 23 et 29 septembre 2016 la section de l'oued El Kébir a fonctionné en plein bord. Mais les routes transversales se sont transformées en torrents et les égouts ont été engorgés. Au niveau des tronçons des cours d'eau canalisés, aux problèmes d'inondations, s'ajoutent des problèmes de morphologie du lit. C'est le cas du cours inférieur de l'oued Essghir à Kalâa Kébira où une stagnation permanente des eaux a été remarquée par endroits. L'envasement des cours d'eau recalibrés restreint leur capacité d'écoulement, altère leur qualité et génère des troubles des usages (des dépenses d'entretien, des investissements supplémentaires en aval, et porte atteinte à la qualité des eaux littorales). Les pentes faibles des tronçons en aval des cours d'eau endigués permettent une décantation des matières en suspension. De ce fait ces tronçons sont souvent recouverts d'une couche de matière solide qui s'épaissit de plus en plus. À force, cette couche atteint le niveau des buses, les obstrue et gêne la vidange de l'eau retenue. Une conséquence prévisible de l'engraissement du lit est l'augmentation de la fréquence des inondations (Figure 12).
