**Contrat de rivière et résilience de la population face à la mauvaise gestion de l'environnement et aux risques des inondations dans le bassin versant de la Kalamu à Boma
(Kongo Central, RD Congo)**

**River contract and the resilience of the population in the face of poor environmental management and the risk of flooding in the Kalamu watershed in the City of Boma
(Central Kongo, DR Congo)**

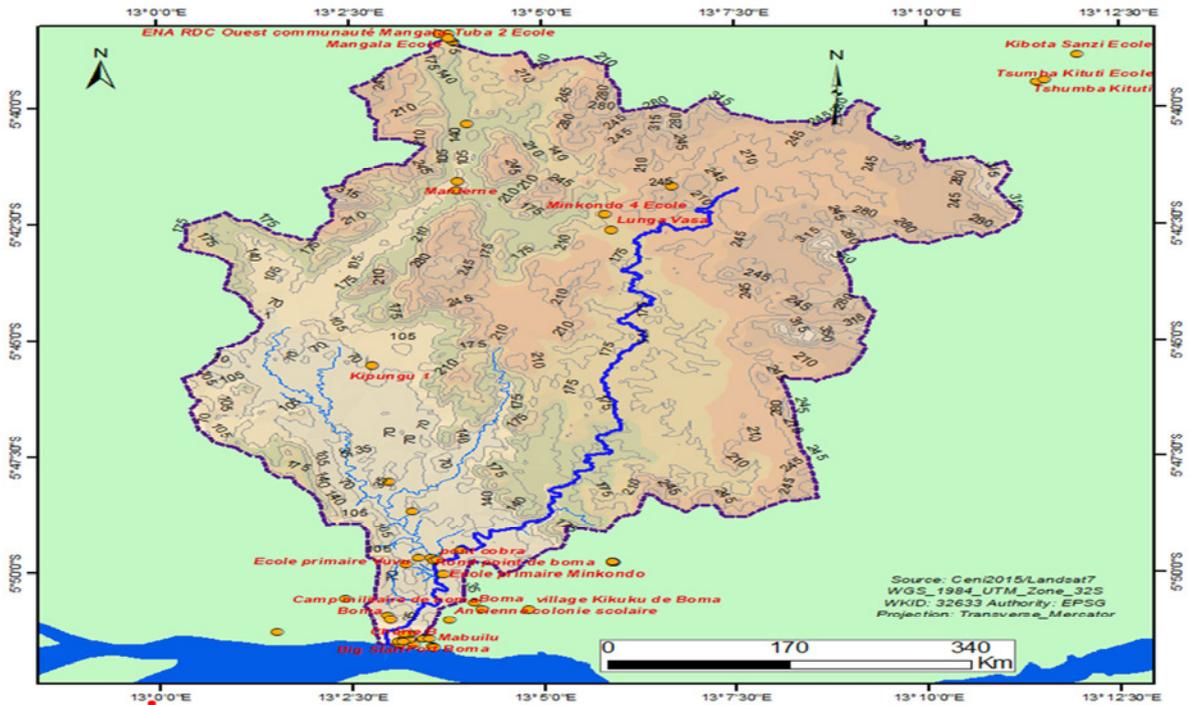
Figure 1.- Bassin versant de la rivière Kalamu à Boma (adaptée de la CENI, 2015).

L'étude a été réalisée dans le bassin versant de la rivière Kalamu à Boma, compris entre 13°00'00'' et 13°11'30'' de longitude Est et 5°39'0'' et 5°01'00'' de latitude Sud. Avant de se jeter dans le fleuve Congo aux environs du port de Boma, la rivière Kalamu draine trois communes de la ville de Boma « Kabondo, Nzadi et Kalamu » (VUNI et al., 2020). Le climat de la zone sous étude est tropical humide du type Aw4 selon la classification de Köppen ; elle comprend une saison sèche de quatre mois sans pluies (juin à septembre), une saison pluvieuse (octobre à avril), mai et octobre constituant des mois de transition. La température moyenne annuelle est de 25,2°C. Les précipitations annuelles moyennes sont de 870,6 mm. Dans cette contrée plusieurs cultures vivrières sont réalisées, notamment le manioc, le maïs et des haricots. Enfin, le lit de la rivière est utilisé pour du maraîchage (VUNI et al., 2022).

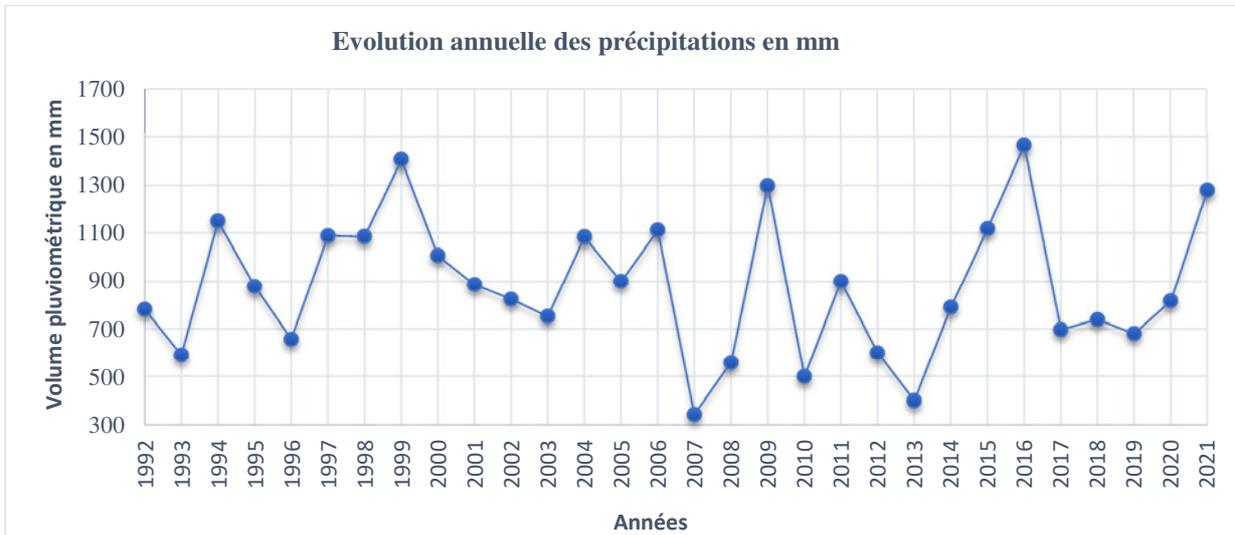
Figure 2.- Données pluviométriques de la ville de Boma de 1992 à 2021.

La Figure 2 donne une idée sur les données annuelles de pluviométrie de 1992 à 2021 pour la station météorologique de la ville de Boma. Une certaine régression de la pluviométrie a été observée pour les années 2007, 2010 et 2013. La moyenne générale des précipitations pour la période 1992 à 2021 est de 808 mm.

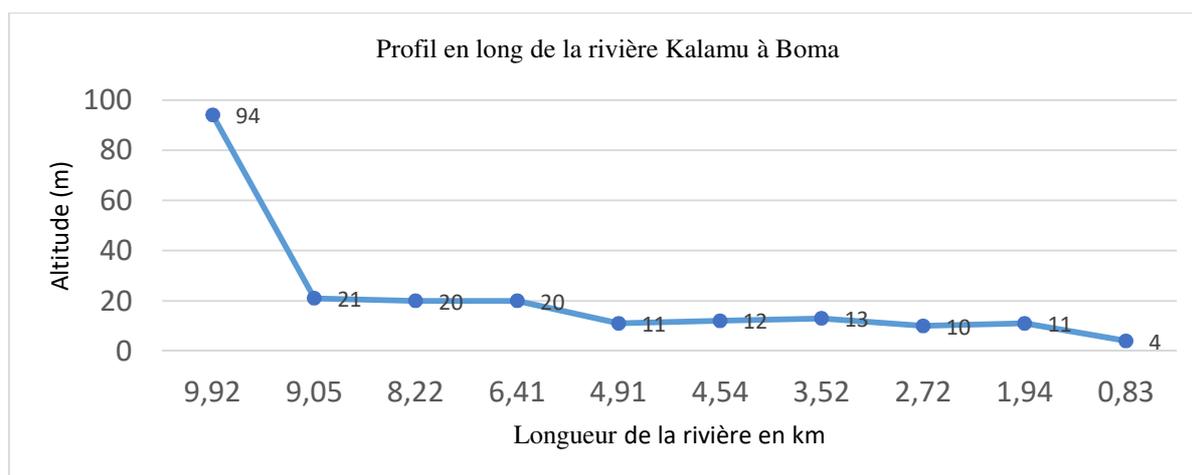
Figure 3.- Profil en long de la rivière Kalamu à Boma.

Le profil longitudinal de la rivière Kalamu a une longueur de 10 km partant de la station Intu popi jusqu'à l'exutoire sur le fleuve Congo, la figure 3 montre le profil en long de la rivière Kalamu à Boma.

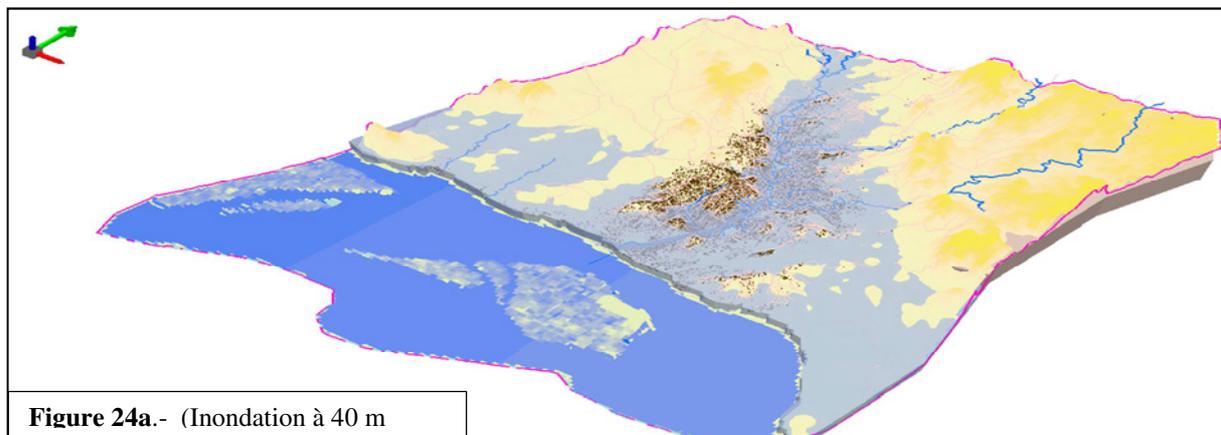
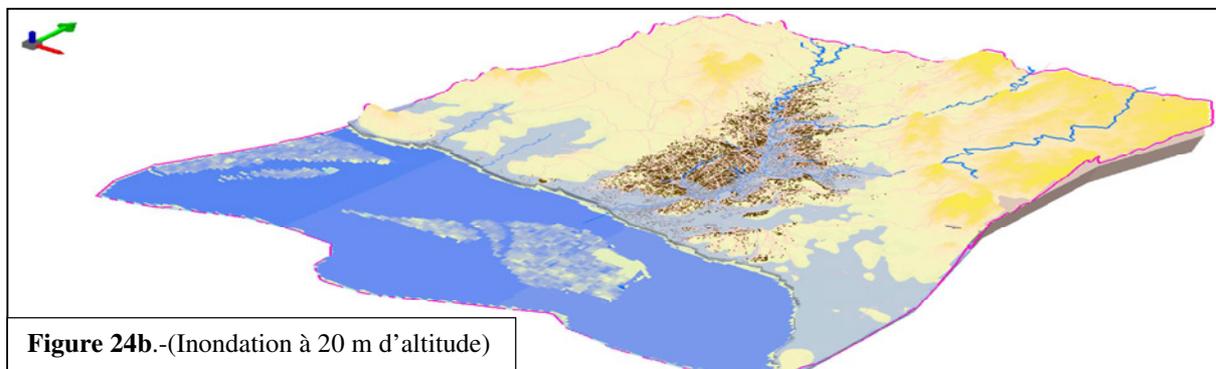
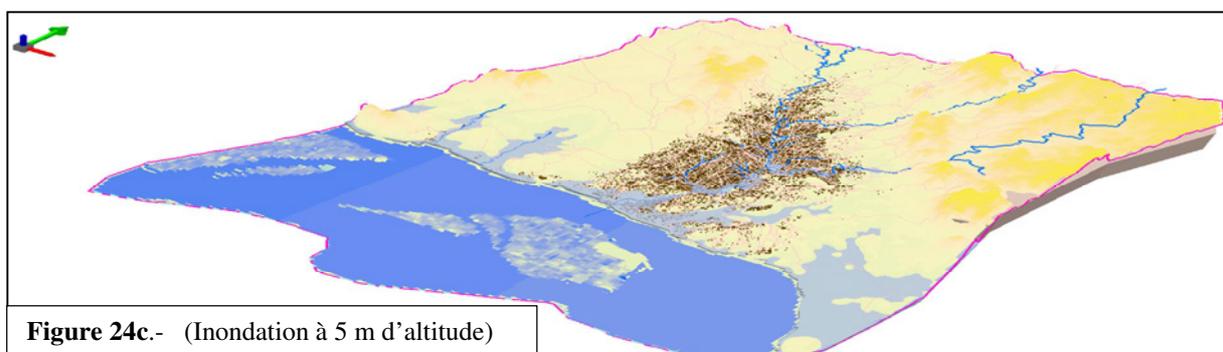
Figures 24a, 24b, 24c.- Scénarios d’inondations à différentes altitudes dans la rivière Kalamu.

La population déjà pauvre vivant dans l'insalubrité, sans hygiène dépense beaucoup des moyens pour le traitement (VUNI et al., 2020). Les scénarios d'inondations ne prennent pas en compte l'élément temps. Ils n'intègrent pas le phasage des crues, mais l'altitude. En effet, les illustrations sont présentées dans les figures 24a (inondation à 40 m d'altitude), 24b (inondation à 20 m d'altitude) et 24c (inondation à 5 m d'altitude). Les scénarios d'inondations à différentes altitudes dans la rivière Kalamu suggèrent clairement les grands dangers qui guettent la population locale. En termes d'aménagement urbain, cette approche permet aussi de mettre en place des mesures de réduction des risques adaptées, par exemple la mise en place d'un système d'alerte précoce (Early Warning Monitoring System).

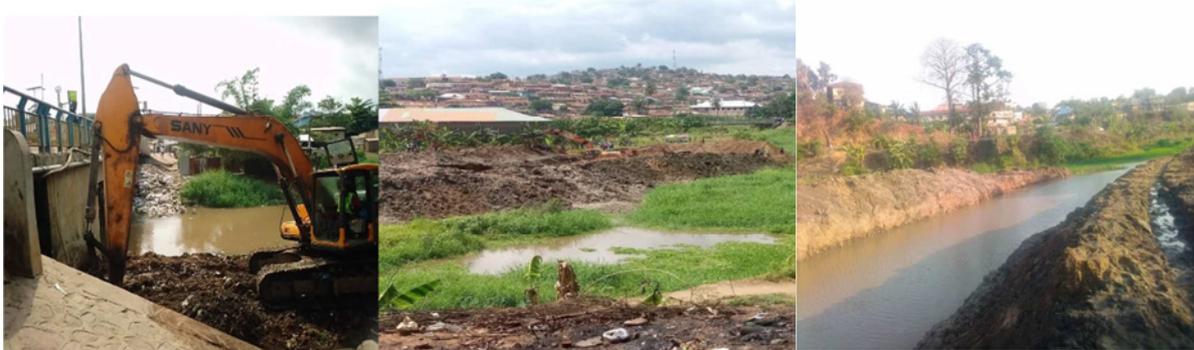
Figure 25.- Engin en train de curer la rivière, **Figure 26.-** Rivière Kalamu avant le curage et la **Figure 27.-** Rivière Kalamu après le curage.

Une série de mesures curatives est en train d'être mise en œuvre pour remédier à la dégradation environnementale de la rivière Kalamu. Le curage consiste en l'enlèvement mécanique depuis les berges des sédiments et autres solides accumulés dans le lit mineur de la rivière Kalamu à Boma. L'objectif est de favoriser l'écoulement de l'eau et de garantir son évacuation le plus possible dans le but de lutter contre les inondations

récurrentes. En effet l'entretien régulier est nécessaire et obligatoire, pour maintenir la rivière dans son profil d'équilibre afin de permettre l'écoulement naturel des eaux et contribuer ainsi au bon fonctionnement écologique (BANTON et al., 1997). Les systèmes d'alerte précoce permettent de prendre des précautions et, dans une certaine mesure, de prévenir les dommages causés par ces phénomènes catastrophiques (GANGBAZO et al., 2000).

Le tronçon qui s'étend de l'Hygiène Kalamu jusqu'au pont Cobra est en train d'être curé. Le Curage de ce tronçon, long de 3.000 m, se fait en trois parties. Il y a une première partie longue de 580 m et large de 15 m, avec une profondeur d'environ 3 m qui est déjà curée. Pour ce faire, le camion fait 1 seul tour par jour pour évacuer les sédiments et autres solides curés. Bien qu'en cours de réalisation, il s'observe que le curage de la rivière Kalamu se fait en pleine saison de pluies, la saison sèche serait en tout cas très bien indiquée pour ce genre de travail. En effet, à cause de l'évacuation des sédiments et autres solides qui ne sont pas régulière le long du tronçon curé, il est fréquemment constaté un retour de ces derniers dans la rivière. Cette situation conduit aux éboulements des berges le long de la rivière telle qu'illustrée dans la figure 26. L'installation des échelles limnimétriques dans le bassin versant de la rivière Kalamu à Boma permet d'avoir les données sur la hauteur de l'eau avant et après les inondations. Les figures 28 et 29 montrent une augmentation de l'eau allant de 130 mm avant l'inondation à 300 mm pendant l'inondation de novembre 2022.
